船灣淡水湖今昔

《船灣淡水湖湖面面積二千九百五十畝，容水量五〇五億加侖。湖水漲溢時，平均水深超過七〇呎；湖水水位亦高出海面四十四呎，是目前本港容量最大的儲水塘。》

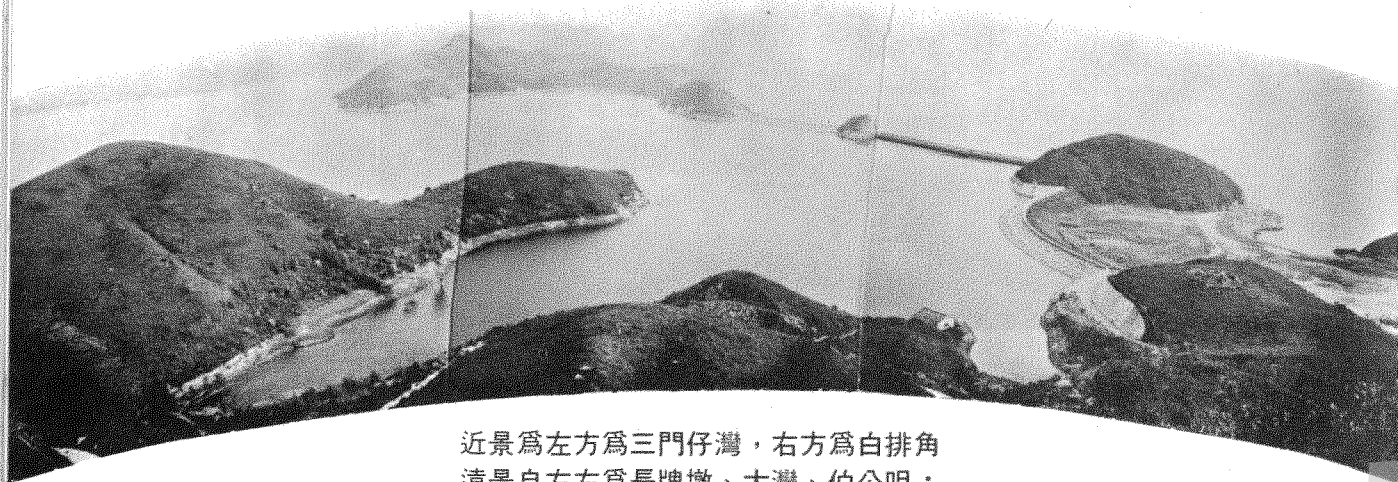
近景為左方為三門仔灣，右方為白排角
遠景自左右為長牌墩、大灣、伯公咀；
第二副壩、溢洪道、第一副壩（副壩及
溢洪道間為東頭洲殘存部份）。

東頭洲，又稱「銅鼓洲」，原面積零點零一四平方哩；形長，為吐露海頭北部一小島；東近伯公咀、西鄰「白沙頭洲」。今本洲之東有淡水湖第二副壩跨海接伯公咀；西部則為跨海而接白沙頭洲之第一副壩。本洲中部山土被削去，成為淡水湖之溢洪道。當湖水漲滿至高出海平面四十四呎時，湖水即從溢洪道北面滑入道下，經一段窩形通道而自其南面入海；此等溢洪孔道並列而分隔，共有六十四個，各長十多呎。當湖水溢出時，湖中游魚往往也隨之滑出，則漁家羣相而至，在道外以網截捕。水溢之勢雄，捕魚之情則往往令人心動。

白沙頭洲又名「三門塘洲」，面積零點二平方哩，在東頭洲之西。本洲東部及西南部均尖出：東者南向，稱為「白排角」，西部銳伸，南端稱為「白沙頭咀」；兩者之間為牛環套灣。白排角之北，淡水湖第一副壩東伸接東頭洲。洲之北部，一角北出而東曲，與白排角夾成一深入海灣，原名「三門仔灣」；舊有村落，然今亦已蕩然；唯見淺岸幾株老木散綴，舊地可尋而不免意態蕭條淒寂。本洲中部高峯卓立，稱為「三門墩」，高凡百多公尺；峯西部長脊落海，勢甚舒緩；東部急直，但迴曲山徑依稀，可供上行行走。北峯銳拔，視東部跌死狗及鷓鴣頂不遑多讓，而觀景甚雄遠：蓋東看石芽頭、跌死狗，南眺石屋、馬鞍，西望大埔海水，北觀八仙、橫嶺，所見莫不令人心壯；至如半窺老虎笏、臨望牛環套，縱覽淡水湖南角之大灣及三門仔舊地，所見俱非別地可得，獨惜登遊者不多。峯北下車行道自大壩過本洲北部，東接第一副壩；公路之北另峯再起，土角厚大，南護三門仔灣，與東北部之長排墩、鎖門角相倚峙，頗具奇勢。本洲白排角附近多閒地，綠草輕柔，假日每多遊者，頗為熱鬧。

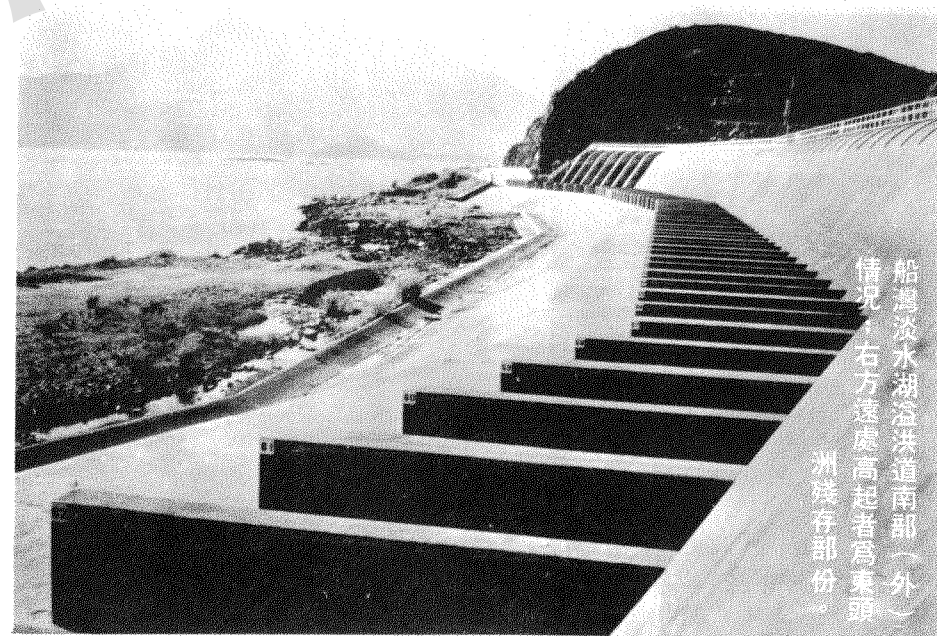
船灣淡水湖溢洪道南部（外）
情況，右方遠處高起者為東頭
洲殘存部份。
